## 草地生産性向上対策事業・リスク分散型草地改良推進事業

美留和地区 梅津 康博

リスク分散型草地改良（耕盤層の破碎による圃場の排水性の改善）

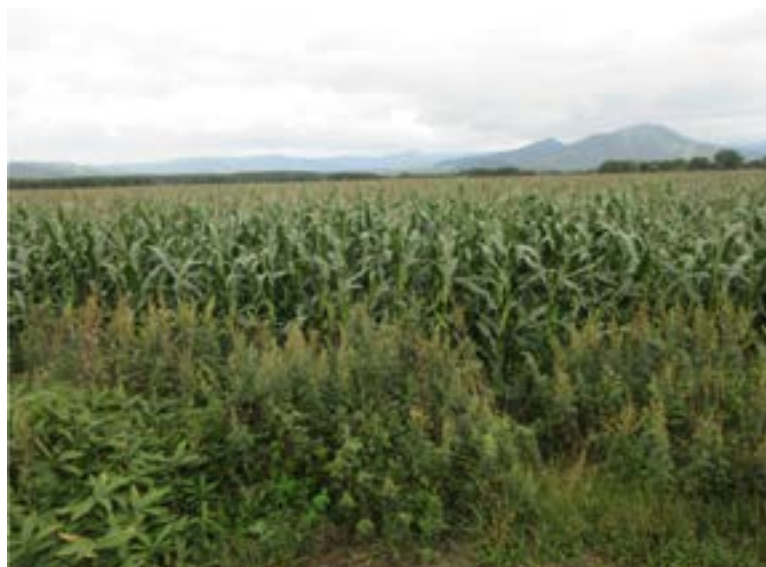
施工後

サブソイラを使用して耕盤層の破碎を行い、排水性改善に取り組んだところ、弟子屈町は全体的に干ばつに見舞われ収穫までに台風等による降雨の被害は発生しなかった。収穫後の10月12日に降雨があり、事業実施ほ場の隣接ほ場では、水たまりが発生していたが、事業実施ほ場には水たまりが無かった。このことから、耕盤層破碎による排水性改善効果が確認できました。
